# BAGGER BRINGEN LEBEN IN DIE AUE PANAS-CH

Die Bauarbeiten am Inn in der Aue Panas-ch sind im Endspurt an diesem Novembertag, an dem eine 15-köpfige Gruppe Angelika Abderhalden von Pro Terra Engiadina hinterherstapft. Sie haben die Aue Panas-ch am Inn wieder zu neuem Leben erweckt.

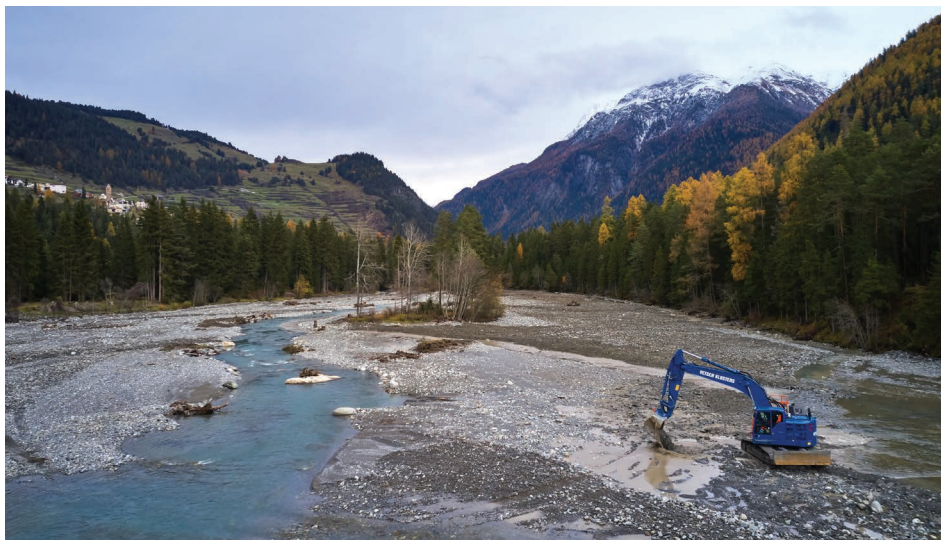
*Der revitalisierte Inn kann nun die ganze Aue überfluten.*

Der Inn überflutete schon längst nicht mehr den Auenwald und die Kiesinseln in Panas-ch. Zuviel Geschiebe liegt auf dem flachen Stück Talboden. Zuwenig Wasser fliesst durch den Inn, weil im Oberlauf Wasser für die Stromproduktion abgeleitet wird. Zu tief hat sich der Inn eingefressen, weil ihm die Kraft für Grösseres fehlte. Nach den Bauarbeiten ist das Flussbett nun wieder flacher. Bei Hochwasser fliesst er langsamer ab und

überflutet wieder grosse Flächen der Kies- und Sandbänke sowie des Auenwaldes. Gerade für den stark bedrohten Flussregenpfeifer sind Überflutungen, Sand- und Kiesbänke überlebenswichtig. Hier baut er sein Nest.

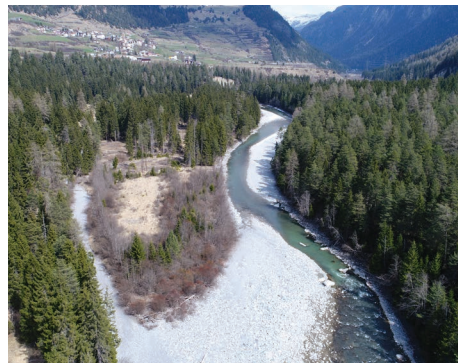
*Vor der Revitalisierung konnte der eingetiefte Inn die Aue nicht mehr überfluten.*
